RENOWACJA FASADY

w zabytkowej kamienicy

**mgr inż. arch.
Magdalena Krause**

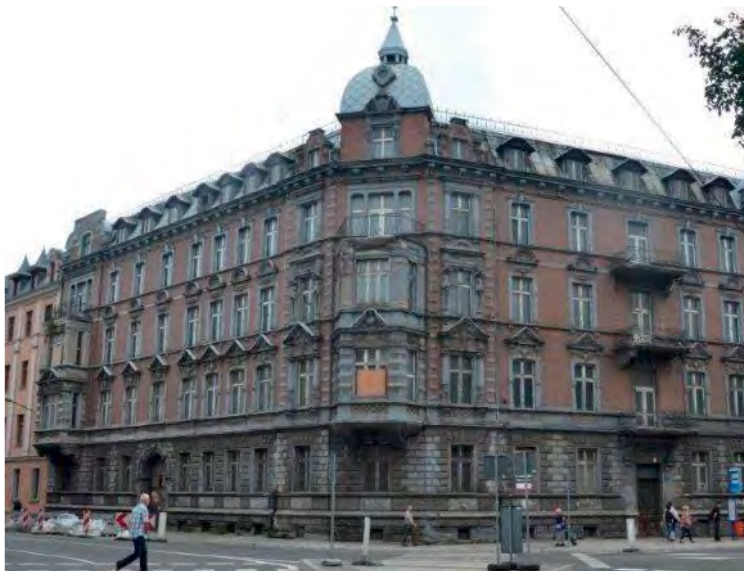
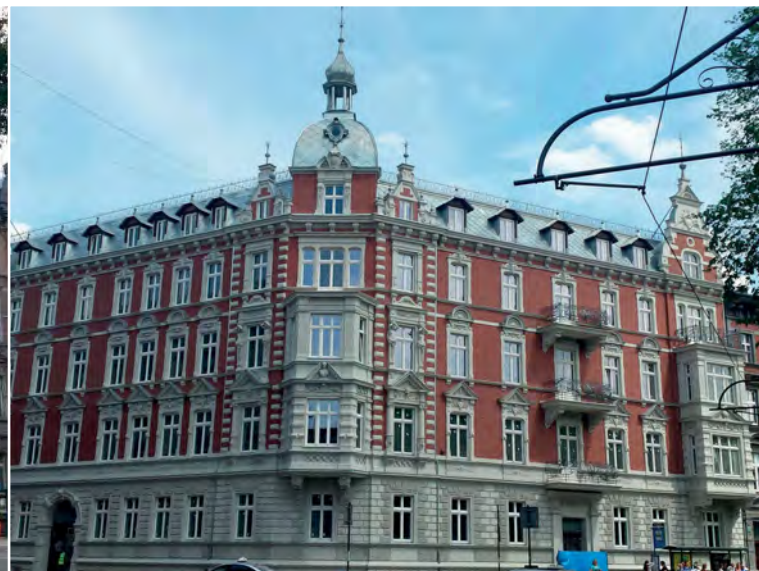
Rys. 1. Widok elewacji frontowych przed renowacją budynku, rok 2014 (5) i po renowacji budynku, rok 2016 (6)

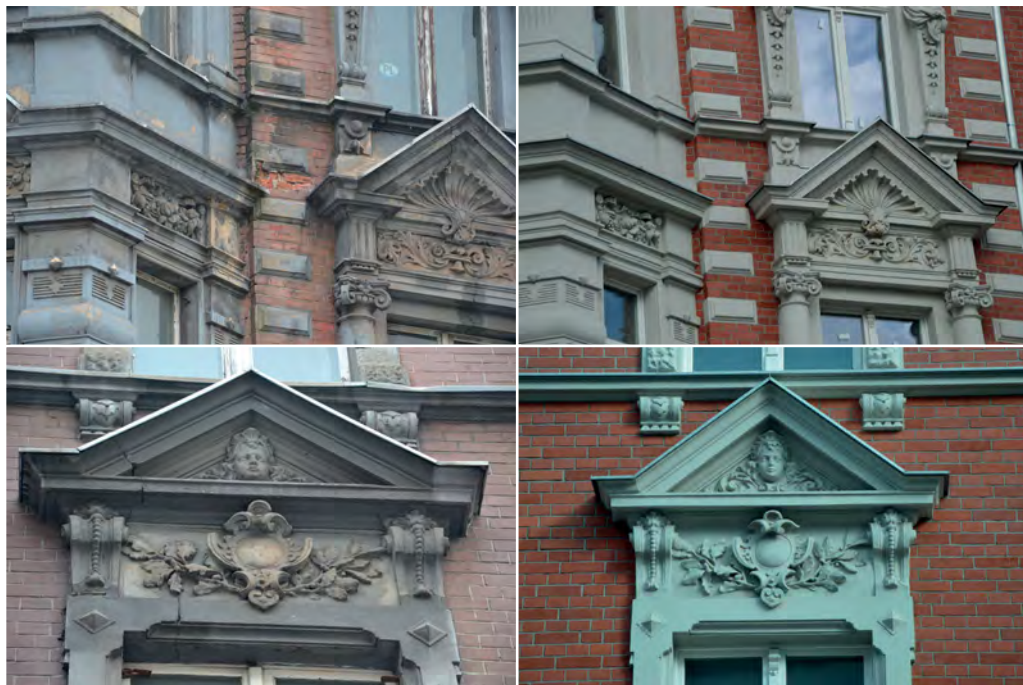
Rys. 2., 3. Widok ozdobnych naczółków okiennych przed renowacją budynku, rok 2014 (5) i po renowacji budynku, rok 2017 (5)

Jedną z bardziej cenionych przez architektów wizualnych metod pośrednich jest metoda skaningu laserowego. Jest to bezdotkowy sposób zbierania pomiarów, umożliwiający dokładne odtworzenie w komputerze bryły budynku wraz z zachowaniem kształtu, wymiarów i kolorystyki. W celu przeprowadzenia szczegółowej inwentaryzacji budynku wykonano pomiary skanowania laserowego 3D. Na ich podstawie określono m.in. rodzaj i skalę uszkodzeń wybranych fragmentów budynku. W rozwiązaniach projektowych na elewacji przewidziano pozostawienie istniejących tynków, skucie, uzupełnienie i naprawę miejsc uszkodzonych bądź wadliwie wykonanych – tynkiem o podobnej fakturze [2]. Ze względu na stan techniczny należało także dokonać rozbiórki i powtórnie wymurować fragmenty gzymsów. Braku

jące cegły i kształtki ceramiczne uzupełniono dobranym materiałem zbliżonym pod względem cech estetycznych i technicznych do materiałów pierwotnych. Mur w miejscach, gdzie występują pęknięcia i rysy, należy naciąć w spoinach, poprzecznie do odpowiedniej głębokości i zamontować kotwy ze stali austenicznej. Wypełnianie rys przeprowadzić mineralną suspensją cementową. Elewacje ceglane oczyścić ręcznie z zapraw cementowych. Zdezynfekować, wzmocnić i odtworzyć lico cegieł, wyspoinować i zabezpieczyć poprzez hydrofobizację. Skuć spękane oraz zasolone tynki i zastąpić je tynkami renowacyjnymi. Czyszczenie powierzchni wątków ceglanych i sztukaterii przeprowadzić metodą mieszaną – stosując preparaty chemiczne do usuwania brudu i farb z cegły i detalu sztukatorskiego splukiwane gorącą wodą, metody ręcznego czyszczenia i metodę mechaniczną – strumieniowo-ścierną. Odtworzyć brakujące elementy sztukaterii, wykonując kopie według zachowanych oryginalnych, posługując się zaprawami odpornymi na warunki atmosferyczne. Na zasolonych i zawilgoczonych ścianach pierwotnie otynkowanych zastosować system lekkich, szerokoporowych tynków renowacyjnych posiadających aprobatę WTA. Na oczyszczonym ze starych tynków murze wykonać obrzutkę z zaprawy szcypnej na ok. 50 % powierzchni muru. Nałożyć warstwę hydrofobowego tynku renowacyjnego o grubości >1,5 cm, naśladując fakturę gładką lub szorstką – rzucaną z kielni. Na gładkich tynkach nałożyć gładź mineralną, filcowaną, w kolorze białym lub w wersji barwionej. Związany tynk zagruntować i pomalować, stosując dyfuzyjnie otwartą farbę krzemooorganiczną [3].

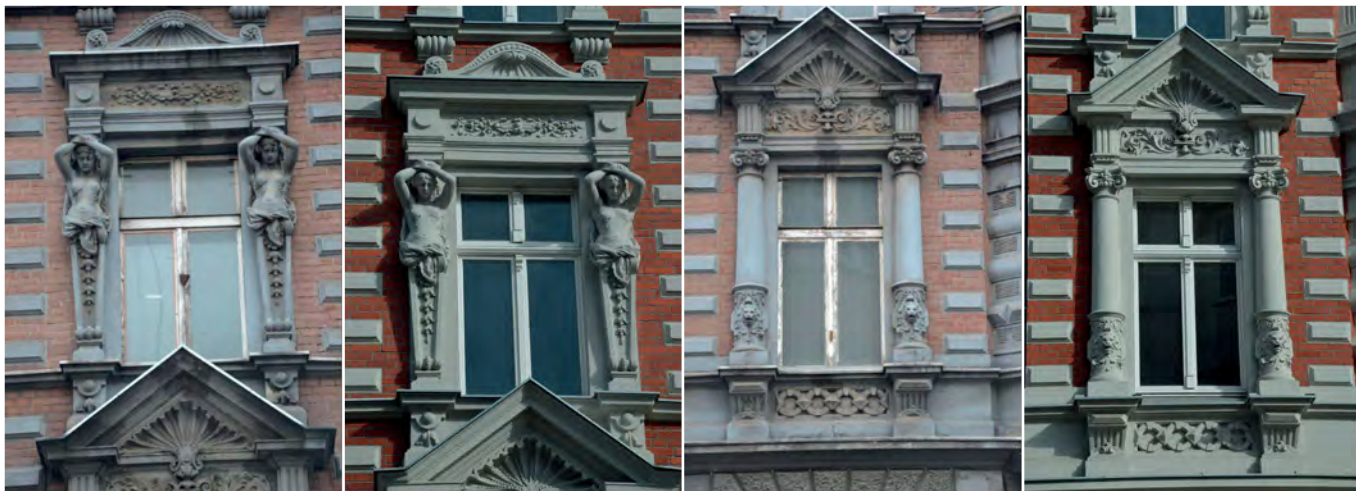
Rys. 4., 5. Widok sztukaterii pionów ozdobnych przed renowacją budynku, rok 2014 (5) i po renowacji budynku, rok 2017 (5)

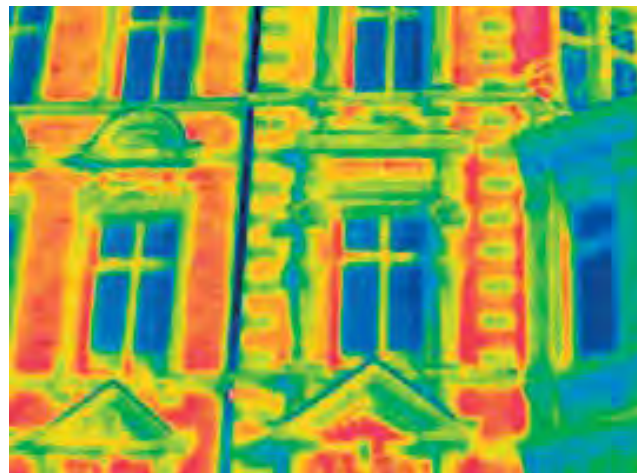
ry termowizyjne fasad zewnętrznych. Na ich podstawie określono różnicowanie rozkładu temperatury na powierzchni ścian zewnętrznych. Badania wykazały fragmenty ścian o lokalnie obniżonej izolacyjności cieplnej. Oprócz pomiarów termowizyjnych wykonano dodatkowo pomiary współczynnika przenikania ciepła ścian zewnętrznych. Do pomiarów wykorzystano urządzenie greenTEG KIT-2615C, służące do pomiarów strumienia ciepła, współczynnika przenikania ciepła oraz temperatury. System pomiarowy wyposażony jest w miernik strumienia ciepła gSKIN XO oraz dwa mierniki temperatury gSKIN DLOG-4231. Pomierzony współczynnik przenikania ciepła ściany wynosi 1,56 W/(m²K).

Rys. 6. Pomiary termowizyjne od strony zewnętrznej, rok 2017 (7)

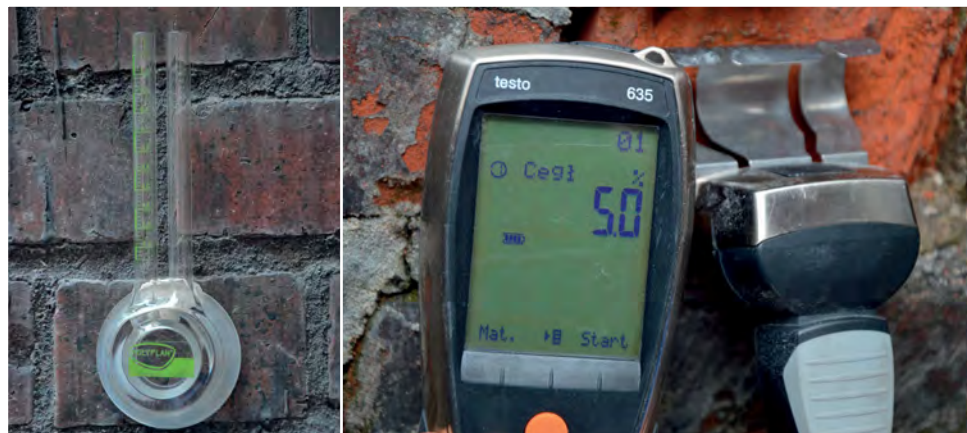
Rys. 7, 8. Rurka Pleyersa i pomiar wilgotności masowej ścian (5)

mocą przyrządu pomiarowego Testo 635-2 z sondą do pomiaru wilgotności materiałowej. Jest to przyrząd do pomiaru temperatury i wilgotności powietrza, równowagi wilgotności materiału. Na podstawie przeprowadzonych pomiarów stwierdzono, że wilgotność masowa ścian kondygnacji nadziemnej waha się od 4,5% do 7,7%. Wilgotność ścian piwnicznych stykających się z gruntem wynosiła od 12,2% do 15,9%. Innym ważnym parametrem charakteryzującym podatność materiałów budowlanych na wnikanie i transport wody w strukturę materiału jest kapilarny współczynnik absorpcji wody. Może stanowić kryterium oceny fasady budynku w aspek-

cie wnikania wody opadowej. Badanie chłonności kapilarnej zastosowanych cegieł wykonano za pomocą rurek Karstena i Pleyersa. Przed rozpoczęciem pomiarów badaną powierzchnię fasady oczyszczono z wszelkich substancji pogarszających przyczepność w postaci pyłów, sadzy, olejów oraz innych zabrudzeń i powierzchniowo osuszono. Do tak przygotowanego fragmentu elewacji zamocowano rurki w położeniu pionowym, otworem do góry, wykorzystując do uszczelnienia kauczuk butylowy pomiędzy powierzchnią kontaktową rurki i powierzchnią materiału budowlanego. Rurki wypełnione wodą zamocowano na określonej, ściśle zdefiniowanej powierzchni. Wyniki badań wykorzystano jako pomiary porównawcze dla poszczególnych elewacji budynku. Stwierdzono, że zastosowana na wszystkich elewacjach cegła charakteryzuje się porównywalną chłonnością kapilarną.
