TYPOWE USZKODZENIA BALKONÓW I LOGGII

Przegląd rozwiązań konstrukcyjno-materiałowych

dr inż. Jan Gierczak
dr inż. Rajmund Leszek Ignatowicz
dr inż. Marek Sawicki

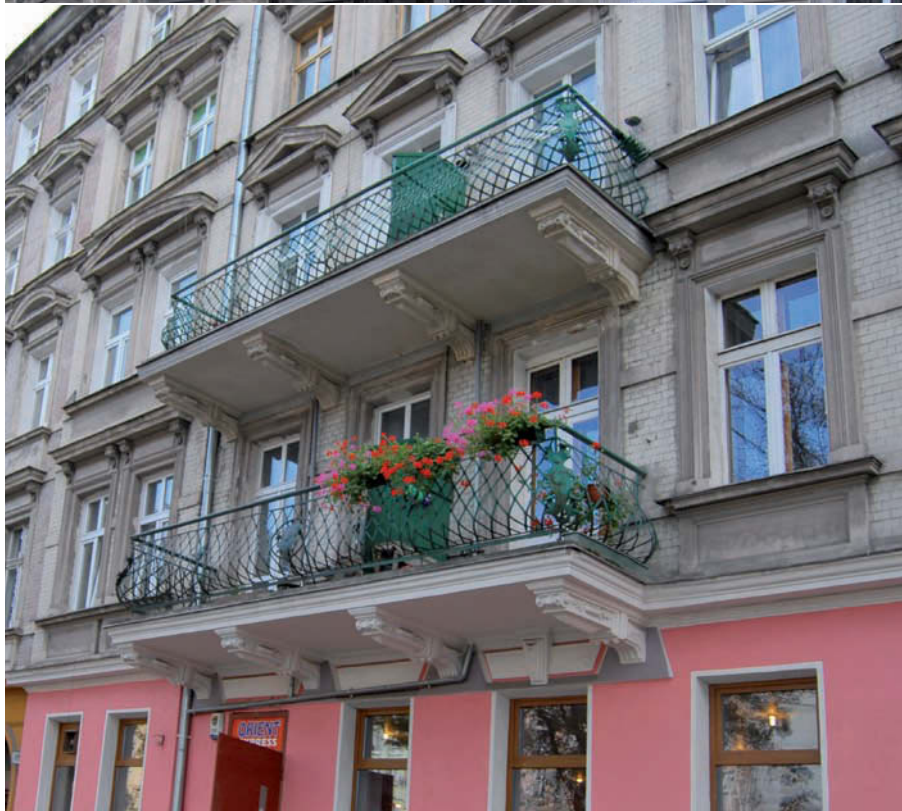
Fot. 1. Przykład płyty balkonu opartej na belkach: a/ belki podpierające płytę, b/ belki ukryte w płycie

Belki konstrukcyjne balkonu mogą być elementem przedłużenia belek stropowych lub mogą być niezależnymi elementami konstrukcyjnymi osadzonymi w ścianie, dlatego każdy z tych sposobów połączenia belek balkonu z konstrukcją budynku odpowiada innemu schematowi statycznemu i w inny sposób musi być analizowany podczas projektowania, napraw czy wzmocnienia. Jako materiał na belki stosowano kolejno drewno, kamień, następnie elementy żeliwne, stalowe, żelbetowe prefabrykowane czy monolityczne. Przyjmowano belki o kształcie przekroju kwadratu, prostokąta, przekroju ceowym, dwuteowym czy też profilu stalowym zamkniętym.

Podstawowymi elementami konstrukcyjnymi balkonu czy loggii oprócz belek nośnych są płyty i balustrady (składają się z słupków lub płyt osłonowych oraz poręczy). Płytę, podobnie jak belki, wykonywano z materiałów aktualnie dostępnych, początkowo drewna, kamienia, następnie materiałów stalowo-ceramicznych, betonu czy żelbetu. W zależności od przyjętego rozwiązania konstrukcji stropów płyta balkonu niejednokrotnie była jego przedłużeniem. Stosowano dwa zasadnicze rozwiązania układu płyty w odniesieniu do belek: układ płyty opartej od spodu na belkach lub układ płyty w poziomie belek.

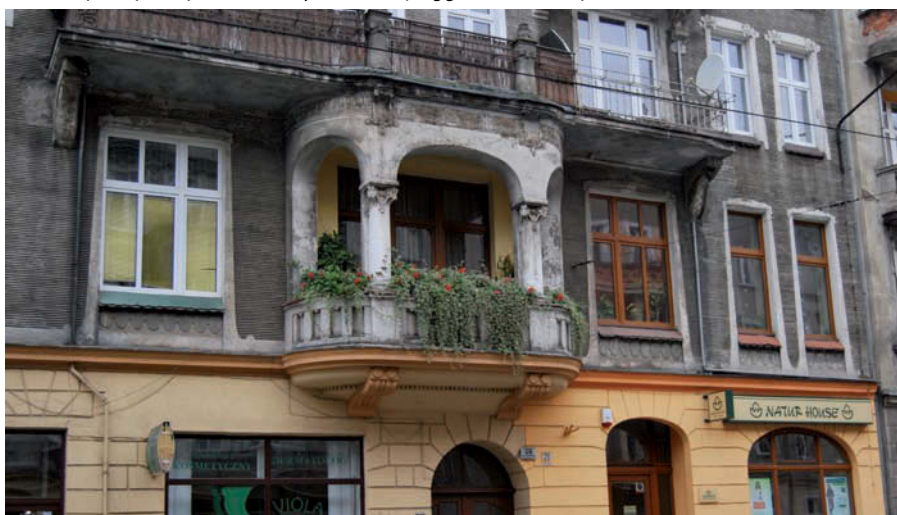
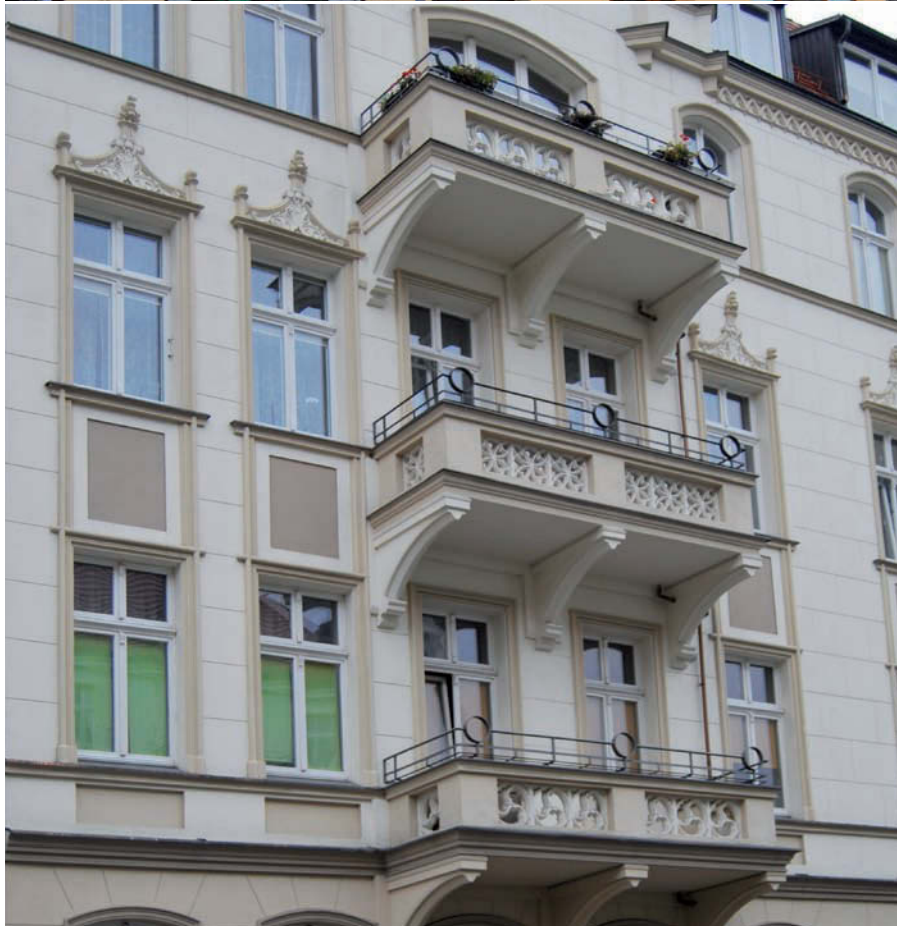
Fot. 2. Przykłady różnych konstrukcji balkonów/loggii zróżnicowanych materiałowo.

balkonów/loggii miała ścisły związek z rozwiązaniami konstrukcyjnymi stosowanymi w budynkach, głównie układem ścian nośnych i układem konstrukcji stropów, ale i była elementem architektonicznym ożywiający bryłę budynku. Przyjmowane konstrukcyjnie schematy statyczne dla balkonu to najczęściej schemat wspornikowy, belkowo-płytowy lub płytowy, o rozpiętości z reguły nieprzekraczającej 1,5 do 2,0 m [1]. Zamocowanie wspornikowe realizowane było poprzez odpowiednie długie zakotwienie osadzone w murze budynku. Układ konstrukcyjny belkowo-płytowy realizowany jest w postaci widocznych belek podpierających płytę (fot. 1a) lub z belkami ukrytymi w płycie (fot. 1b). Belki wykonywano z materiału dostępnego w danym okresie – z drewna, kamienia, stali, żelbetu czy materiałów stalowo-ceramicznych. Kształt balkonu na przestrzeni wieków przyjmował różne formy, od prostych prostokątów, poprzez coraz to bardziej wymyślne formy współgrające z bryłą budynku: półkolistę, trójkątną, trapezową czy owalną (fot. 2).
