ZANIECZYSZCZENIA BIOLOGICZNE ELEWACJI

dr inż. Barbara Ksił
Politechnika Poznańska
dr inż. Daria Horbik
Instytut Techniki Budowlanej

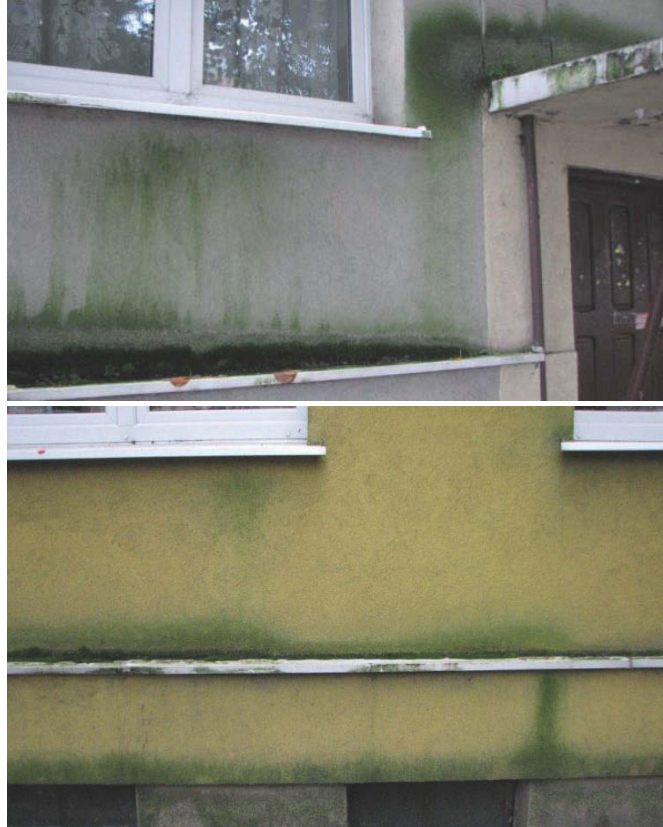
Fot. 1, 2. Skażone elewacje

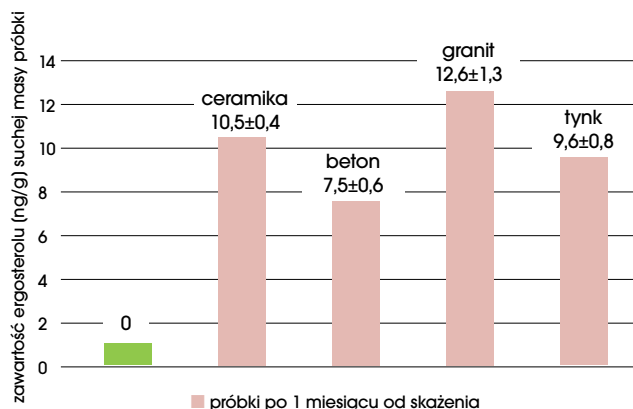
Rys. 1. Porównanie zawartości ergosterolu w próbkach różnych materiałów po 1 miesiącu od skażenia *Cladosporium cladosporioides* – w porównaniu do próbki wzorcowej (0) [1].

te 3000 RSLC firmy Dionex i spektrometr mas API 4000 QTRAP firmy AB/Sciex ze źródłem jonizacji chemicznej pod ciśnieniem atmosferycznym (APCI) [4]. Wszystkie próbki różnych materiałów wykazywały skażenie *Cladosporium cladosporioides* (rys. 1).
