# FASADY METALOWO- SZKLANE

Część 1.

## analiza wybranych błędów projektowych i wykonawczych

**Katarzyna Kosieradzka, Ewa Kozicka,  
Jan Stępniewski, Izabela Dmowska**  
Wydział Inżynierii Lądowej,  
Politechnika Warszawska

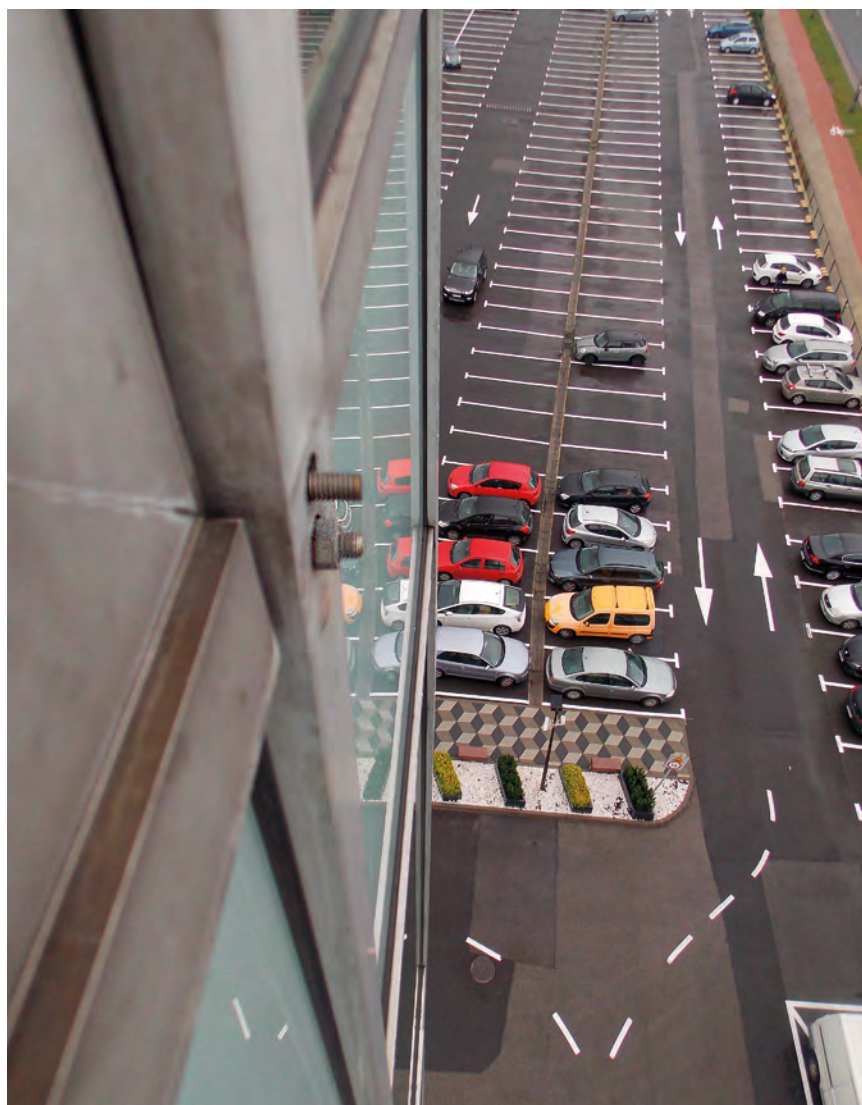
Rys. 1. Mocowanie listwy maskującej do elementów fasady, brak nakrętki na jednym z łączników

Konstrukcję fasady należy poddawać rutynowym przeglądom, podczas których sprawdzeniu podlegają podstawowe elementy struktury elewacji. Dzięki rokrocznym kontrolom możliwa jest ocena prawidłowości pracy łączników i węzłów konstrukcyjnych, rektyfikacja połączeń oraz wymiana uszczeliek lub pakietów szybowych. Na zdjęciu (rys. 1.) widoczny jest brak nakrętki na jednej ze śrub. Prawdopodobnie spowodowane jest to długotrwałym wystawieniem połączenia na działanie wiatru. Tego rodzaju ustroje konstrukcyjne są szczególnie podatne na drgania wysokocyklowe i rezonansowe, związane z dynamiczną charakterystyką oddziaływań wiatru. Już poprzednie pakiety norm obciążeniowych wyróżniały odmienny względem charakterystyki dla budynku współczynnik, dobierany przy niezależnych obliczeniach elementów konstrukcji elewacji. W obecnym podejściu projektowym parametry analizy dynamicznej konstrukcji fasad powinny być wyznaczane niezależnie względem konstrukcji podstawowej projektowanego budynku. Skutkiem oddziaływań dynamicznych jest luzowanie się łączników śrubowych (rys. 1. i 3.), kruche pękanie spoin i pakietów szybowych.

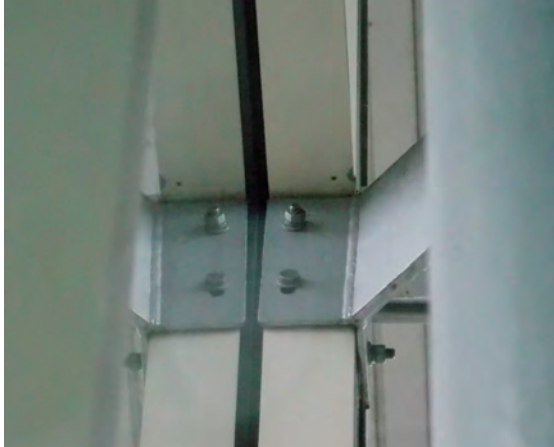
Rys. 2. Nieodpowiednio, krzywo przymocowany element stalowego okucia węzłowego, źle dobrana długość śrub, brak przekładek zapobiegających powstawaniu ognisk korozji

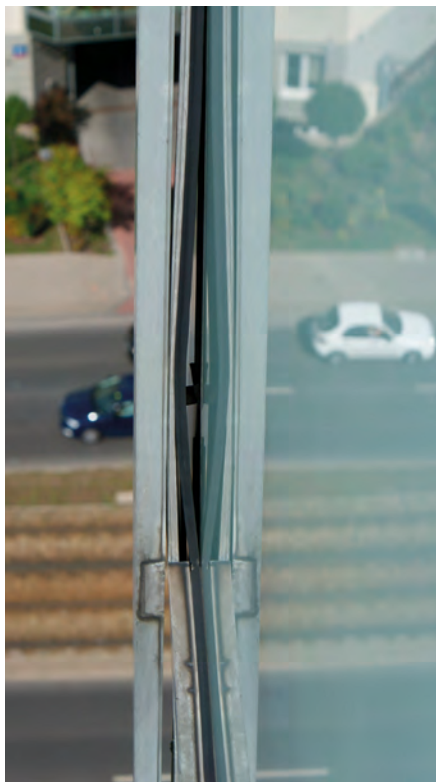
Rys. 4. Wygięta listwa dociskowa

Wykonanie połączenia niezapewniającego kompensacji przemieszczeń prowadzi do powstania w elemencie dużych sił osiowych, co w konsekwencji skutkuje wypaczeniem i utratą stateczności ogólnej.

Wykonanie połączenia niezapewniającego kompensacji przemieszczeń prowadzi do powstania w elemencie dużych sił osiowych, co w konsekwencji skutkuje wypaczeniem i utratą stateczności ogólnej. Wpływ na zmniejszenie efektów tego zjawiska mają przerwy dylatacyjne, które należy projektować w sposób umożliwiający swobodę odkształceń całego systemu. Przykładem takiej nieprawidłowości jest wygięta listwa maskująca (rys. 4.). Wyboczenie spowodowane jest brakiem możliwości kompensacji odkształceń związanych z nagrzewaniem się materiału i ruchami termicznymi struktury elewacji. Zastosowanie połączeń widocznych na rys. 2. i rys. 3. dodatkowo ograniczało swobodę odkształceń elementów. Wypaczenie słupa spowodowało zmianę sposobu podparcia krawędziowego szyb, nieprawidłowe przyleganie uszczeliek oraz rozszczelnienie okuć pakietów szybowych.

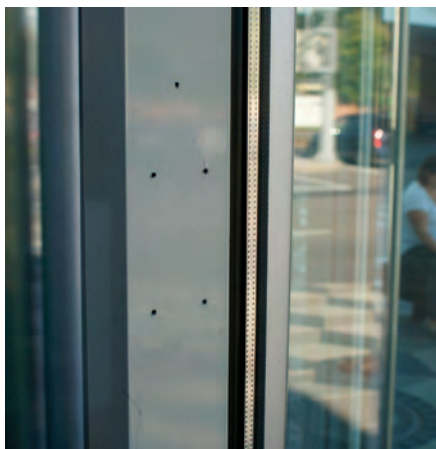
Rys. 5. Niezabezpieczone otwory, swobodny dostęp powietrza może powodować lokalną kondensację pary wodnej i zawilgocenie elementów

Przykład innego błędu montażowego widoczny jest na rys. 5. Słup fasady posiada niezabezpieczone otwory, przez które następuje swobodny przepływ powietrza do środka elementu. Skutkiem takiego zjawiska jest spływanie wody po wewnętrznych ściankach słupów, co w konsekwencji może doprowadzić do ich korozji.
