AWARIE I DIAGNOSTYKA ASFALTOWYCH NAWIERZCHNI DROGOWYCH

prof. dr hab. inż. Marek Iwański,
Politechnika Świętokrzyska,
Wydział Budownictwa i Architektury
miwanski@tu.kielce.pl

Awaria miejskiego odcinka drogi krajowej

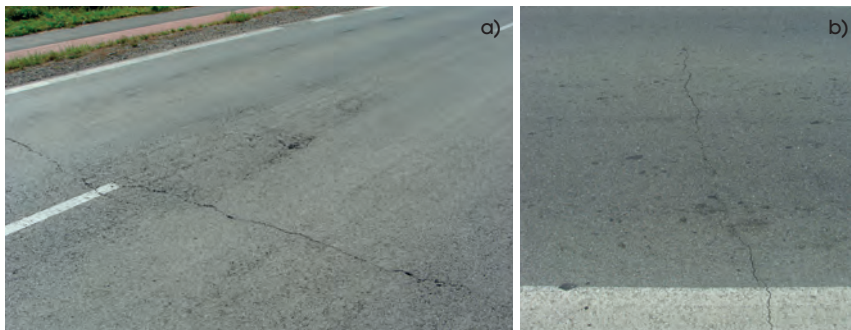
Wykonana w trzecim roku eksploatacji analiza spękań poprzecznych wykazała, że można je sklasyfikować do dwóch grup. Pierwszą grupę sta-

nowiły spękania poprzeczne o rozwarości ponad 3,0 mm (rys. 1a), drugą grupę spękania niepełne oraz całkowite o rozwarości do 3,0 mm (rys. 1b).

Na spękaniu szerokim można było zaobserwować wykruszenia mastyksu. W celu szczególnej identyfikacji uszkodzeń nawierzchni wykonywano odwierty i pobierano próby konstrukcji nawierzchni w miejscu powstania spękań oraz w miejscach o stanie dobrym (rys. 2.).

Rys. 1. Spękania poprzeczne remontowanej nawierzchni asfaltowej: a) spękanie z wykruszeniami mastyksu, b) spękanie nowo powstałe

Analiza uszkodzeń nawierzchni wykazała, że wszystkie występujące na nawierzchni (obu jezdni) spękania mają podparte krawędzie. Proces destrukcji materiałowej asfaltowych warstw konstrukcyjnych w obrębie spękania jeszcze się nie rozpoczął. Fakt ten w znacznym stopniu ułatwił przyjęcie technologii naprawy spękań nawierzchni. Zaproponowano, aby szczeliny zabezpieczyć za pomocą specjalnych wkładek z mieszanki asfaltowej, które pod ciśnieniem są montowane w odpowiednio przygotowanych spękaniach nawierzchni. Technologia zabezpiecze-

nia spękań polegała na poszerzeniu szczeliny do szerokości ok. 20 mm, wykonaniu iniekcji z emulsji kationowej, a następnie montażu wkładki (taśmy) wykonanej z mieszanki asfaltowej.

Wypełnione szczeliny pomimo kilku lat eksploatacji nie wykazują żadnego rodzaju ubytków. Naprawa spękań zapewniła trwałość nawierzchni.

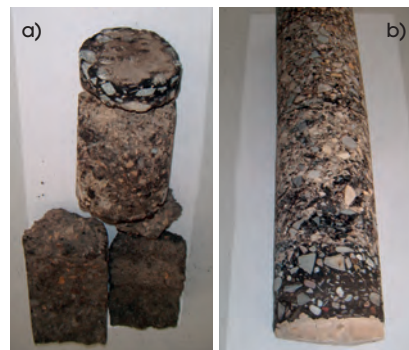
Po analizie pobranych prób z nawierzchni stwierdzono, że grubości nowo wykonanych warstw konstrukcyjnych odpowiadają założeniom projektu. Tym samym zachowana jest przyjęta na etapie projektowania nośność konstrukcji. Jednak na remontowanym odcinku drogi nie wykonano badań nośności nawierzchni przed rozpoczęciem działań.

Szczegółowa analiza miejsc, w których wykonano odwierty, wykazała, że pozostawiono starą podbudowę wykonaną z piasku stabilizowanego cementem, której grubość pozostawała w zakresie od 15 do 17 cm. W miejscach występowania spękań na nawierzchni podbudowa z piasku stabilizowanego cementem była spękana. Wystąpiło zjawisko spękań odbitych. Powstałe spękania w warstwie podbudowy z piasku stabilizowanego cementem przenosiły się przez nowo wykonane warstwy konstrukcyjne na nawierzchnię. Wykonana nowa recyklingowana podbudowa z mieszanki M-C-E, będąca podbudową półsztywną, przez pewien okres eksploatacji nawierzchni kumulowała powstanie spękań, jednak po wyczerpaniu się jej zakresu wytrzymałości na pośrednie rozciąganie nastąpiło jej spękanie. Następnie przeniosło się przez asfaltową warstwę wiążącą na warstwę ścieralną nawierzchni.

Rys. 2. Widok próbki pobranej z konstrukcji nawierzchni: a) w miejscu spękania, b) w miejscu bez spękania

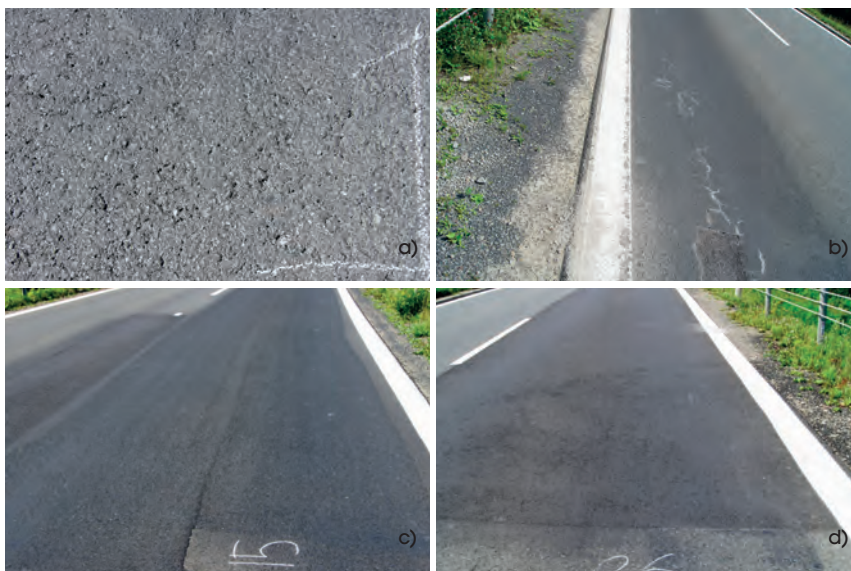
Inwentaryzację uszkodzeń wykonano dla każdego pasa ruchu nawierzchni. Dokonywano oceny makroskopowej powstałych uszkodzeń na nawierzchni oraz wykonywano ich dokumentację fotograficzną (rys. 3.).

Rys. 3. Stan warstwy ścieralnej nawierzchni: a) widok uszkodzeń powierzchniowych, b) spękania i wysięk wody, c), d) naprawione powierzchnie

Na podstawie wykonanej inwentaryzacji stwierdzono występowanie 35 uszkodzeń o łącznej powierzchni 1178,7 m², co stanowi 13% całkowitej powierzchni analizowanego odcinka drogi. Uszkodzenia występują przede wszystkim w postaci rozbudowanej tekstury nawierzchni, łat o dużej powierzchni (wykonanych na zdegradowanej powierzchni warstwy ścieralnej) oraz pęknięć siatkowych z wysiękami wody, które świadczą o utracie nośności konstrukcji i zaleganiu wody w głębszych warstwach.

Z uwagi na fakt dużej porowatości warstwy wiążącej, wynikającej z niskiego poziomu zagęszczenia, jako wariant naprawy przyjęto rozwiązanie polegające na sfrezowaniu warstwy ścieralnej oraz wiążącej. Następnie zaleca się ułożenie warstwy geosyntetyku o wysokim module sztywności na odcinku I oraz wykonanie warstw asfaltowych o wymaganych parametrach i zgodnej ze specyfikacją grubością. Efekt geosyntetyku będzie ujawniony w momencie utraty sztywności warstw nawierzchni oraz spowoduje usztywnienie konstrukcji drogi, rozkładając deformacje podłoża na większą powierzchnię. Tym samym nastąpi redukcja naprężeń jednostkowych przekazywanych na konstrukcję nasypu. Na odcinku II drogi rekomendowano wariant polegający na sfrezowaniu warstwy wiążącej oraz ścieralnej i ponowne ich wykonanie przy zachowaniu parametrów zgodnych ze specyfikacją co do uzyskanego zagęszczenia oraz grubości pakietu warstw asfaltowych.
